「NP60H2 据付／取扱説明書」誤表記訂正のご案内とお詫び

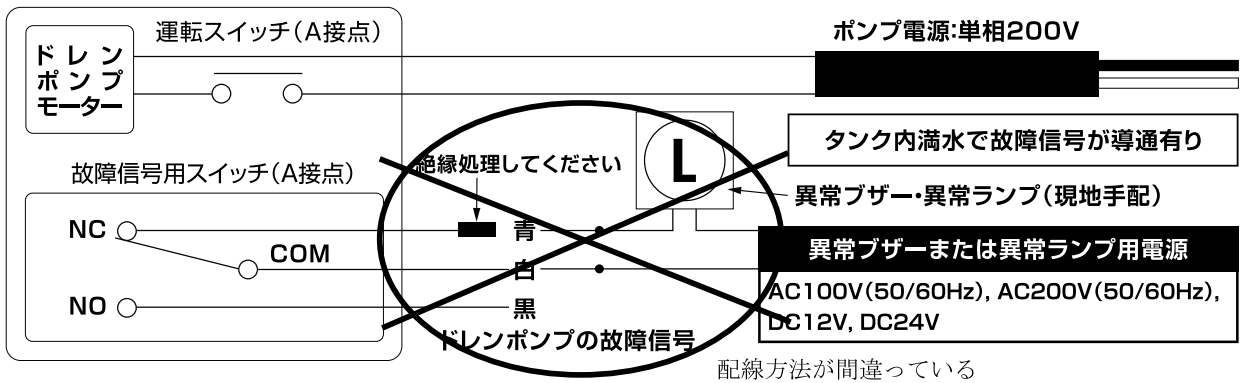
誤

● 異常ブザーまたは異常ランプ接続

誤りがあった箇所：P.15の故障信号スイッチ（A接点）配線で、白・黒で接続される配線の位置がずれて、青・白の配線に接続している図になっている。

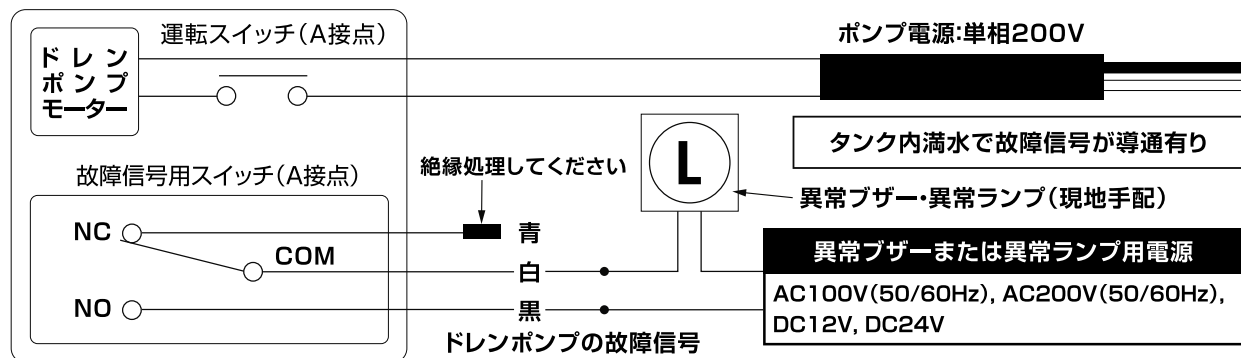
正

● 異常ブザーまたは異常ランプ接続
